建物の復元に向けて

建物の部材

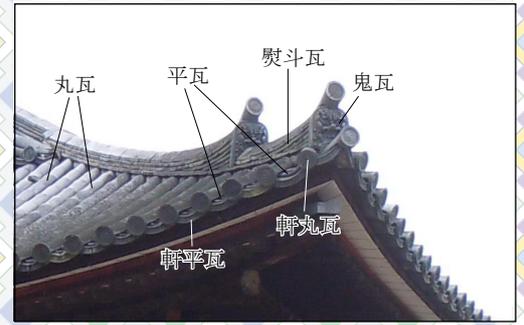
瓦の名称

瓦は柳之御所遺跡では出土が少なく、総瓦葺きの建物は多くなかったことが分かっています。しかし、同時期の東北地方では平泉以外に瓦の出土はほとんどなく、とても貴重な資料です。平泉でも瓦が出土するのは柳之御所遺跡のほかには中尊寺などに限られます。瓦の多くは町内の志羅山地区で生産されたと考えています。このほかに建物の壁材料である土壁が、焼けた状態で416kg出土しています。全国的に見ても、これだけの土壁が出土している遺跡は少なく、当時の建物の壁材料を推定する上で重要な資料です。

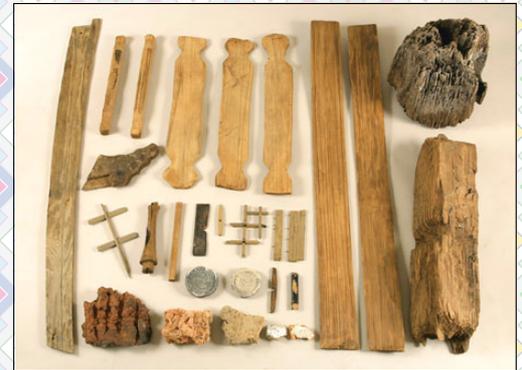
建築部材

これらの建築部材の用途を特定出来るものは限られています。現在、分かっているものは、屋根葺き板、破風板、格子、柱、懸魚などです。屋根葺き板や破風板など長大なものが多く、当時の建物の規模がうかがえます。用途がわからない部材にも特徴的な構造のものが多く、より具体的に建物が復元できる材料として検討を進めています。

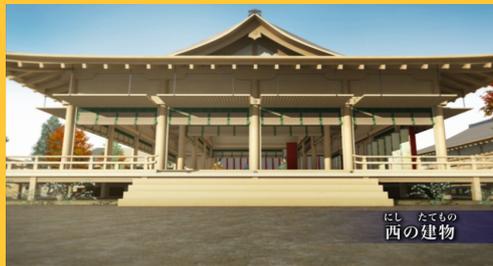
西の建物

西の建物は、約11m×14mの大きさで、建物の位置や柱規模から東の建物より格が高いと考えられます。このため、貴族や高僧などの客人を迎えるの儀式が行われたと想定しています。東の建物は、南北の長さが25mもある長大な建物跡です。武家的な儀式の場として使われたと考えています。

復元では、御簾や部などを用いて開放的な西の建物に対して、土壁など閉鎖的な東の建物として設計しています。
