# 平泉文化研究年報

第 6 号

# 平泉柳之御所遺跡の建築についての一考察

# 柳之御所遺跡出土瓦の研究

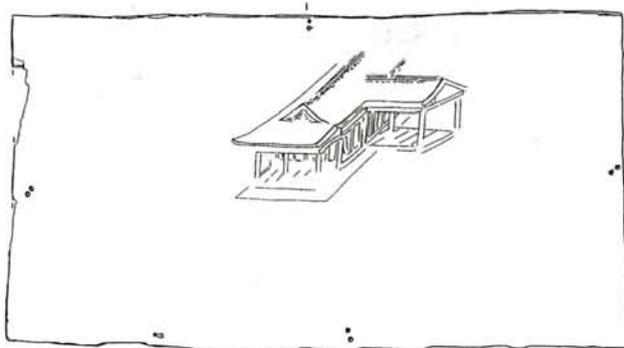
【図①】柳之御所遺跡出土折敷板絵(2080)

柳之御所遺跡から発見された折敷板絵(2080)の建築(【図①】)については、川本重雄氏による建築史学

からの検討<sup>(3)</sup>により、柳之御所遺跡の建築を描いたものとされ、これが寝殿造説の重要な根拠となっている。しかし、同遺跡の瓦を分析した上原真人氏は、ここに描かれたような萱棟をもつ建築は存在しないとし、この折敷板絵を平等院鳳凰堂の扉絵の来迎図などの定型化された建築表現とみる<sup>(4)</sup>。上原氏の指摘する場面は、近年の復元で異なる建築形態であったことが明かにされたが<sup>(5)</sup>、確かに同扉絵の上品中生場面には類似した視点・表現・建築形式の建物を見いだすことができる。

川本重雄氏が、この建築の絵を絵画から写したのではなく、実際に柳之御所遺跡の建築を見て描いたとする根拠は、前庇側面に繫虹梁が描写されていることに求められている。本図のように高い視点から見れば繫虹梁は隠れてしまうはずで、それが描かれるのは実際の建物を見て描いた証拠だというのである。しかし、前庇の繫虹梁は、絵巻物では田中家本『年中行事絵巻』別本巻3の破損した檜皮葺住宅<sup>(6)</sup>や京大本同絵巻第13鬮鶏の場面の板葺建物(【図②】)、仏教絵画でも平等院鳳凰堂背面扉の日想観場面の建物<sup>(7)</sup>に見いだすことができる。こうした建物が描ける絵師ならば、繫虹梁の存在は当然知っていたはずで、それを描きこむことはさほど困難なことではなかろう。むしろその高い視点位置からは、この折敷板絵が直接建物を見て描いたものとは考え難く、絵巻物もしくは浄土図を写したものとみるのが妥当である。

また、もし仮にこの折敷板絵が柳之御所遺跡の建築をあらわしていたとしても、それは一棟のみであり、寝殿・対屋・廊・中門などの建築群からなる、寝殿造の構成をとっていたとする根拠とはなり得ない。川本氏は、右側の方一間の突出部が、寝殿造住宅の建築には見出せないことをも指摘している。そもそも同氏の

論は、柳之御所遺跡の建築を寝殿造と結びつけるべく展開されながら、結論では住宅形式は生活様式に結びついているもので、東国武士である奥州藤原氏の住宅が寝殿造を直接写したのではない可能性を示唆し、寝殿造と結論付けることを回避するという矛盾を孕む。さらにいえば、この折敷板絵の建物と同様の形式・技法の建築は、宇治上神社拝殿（鎌倉時代前期、国宝）など寝殿造住宅以外の建築にも見られるもので、いくらこの折敷板絵の建物を検証しても、それが寝殿造住宅であることを論証したことはない。

まず、檜皮葺と考えるとき、折敷板絵の建物のような建築がイメージされよう。柳之御所遺跡におけるこの絵のような檜棟の建物が存在したことには否定的な考えもあるが、中尊寺金色堂にみられるような木で瓦を積んだ形をつくりだした棟を用いれば<sup>(19)</sup>、檜皮葺の建物も十分成り立ちうる。また、出土部材から復元される板葺屋根を用いるならば、京大本『年中行事絵巻』板葺住宅のような姿が浮びあがってこよう。この板葺住宅で素木の葺を用いている点も、出土部材とも結びつけやすい。

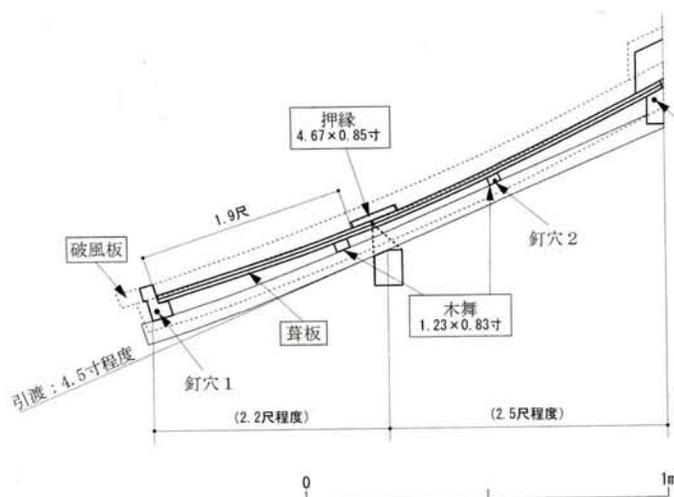
【図③】 柳之御所遺跡出土部材にもとづく板葺屋根復元断面図

柳之御所遺跡からは破風板2862、板材2877などの板葺屋根の部材が出土しており、これらからは中世の絵巻物に描かれた板葺屋根が復元可能である（【図③】）<sup>(10)</sup>。絵巻物などの中世前期の絵画史料をみていくと、

『年中行事絵巻』（【図②】を参照）をはじめ、『一遍上人絵伝』巻5大井太郎邸の板葺屋<sup>(11)</sup>など、同じ形式の板葺屋根を数多く見出すことができ、中世には地域や社会階層をこえて、広く普及した形式であったことが知られる。

また、同遺跡からは、押縁とみられる全長5mもの長大な部材2823が出土している。前掲京大本『年中行事絵巻』板葺建物で前庇の板葺屋根を2本の押縁で押さえているが、この梁行柱間が7尺程度であったとするならば、部材2823の程度

の長さの押縁2本で同じようにおさめることができる。

なお、破風板2862、板材2877は一具の部材とみられ、これはその規模から小規模な棟門のものであったと推定される。ここで推定される板葺の棟門は、大原往生極楽院という院家の門として、また『平治物語絵詞』には西獄舎の門としてあらわれ、貴族住宅以外にも広くもちいられた形式である。

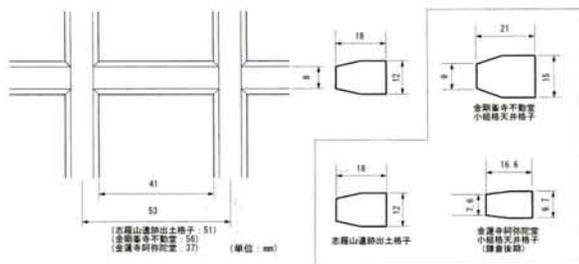
【図④】柳之御所遺跡出土格子（3259）

この部材は、大きく猿頬面をとっており、こうした格子は仏堂や塔の折上小組格天井にみることができる（【図④】<sup>(12)</sup>）。金剛峯寺不動堂（14世紀初頭建立、国宝）の小組格天井の格子をみると、その断面形状・寸法さらには相欠仕口の形状まで良く似ている<sup>(13)</sup>。

現存遺構で知られる小組格天井の建築は、仏堂・塔という寺院建築のみである。しかし、平安後期の住宅遺構が知られていない現段階では、住宅建築に小組格天井を用いた可能性も捨てきれず、この格子をもちいた建築の性格を決定付けることはできない。

用いる建築としては、仏堂や塔などの仏教建築がふさわしい。上原真人氏は瓦葺の仏堂が存在したとみるが、瓦葺であるかはともかくも、小組格天井の部材を現存する建築遺構に照らし合わせる限りにおいては、仏堂あるいは厨子の存在の可能性も考えられる。

なお、志羅山遺跡からも同様の形状、しかもほとんど同じ寸法の格子（【図④】を参照）が出土しているが、この近くでは仏教関連習書木簡も出土しており<sup>(18)</sup>、仏教関係施設の存在の可能性が考えられる。

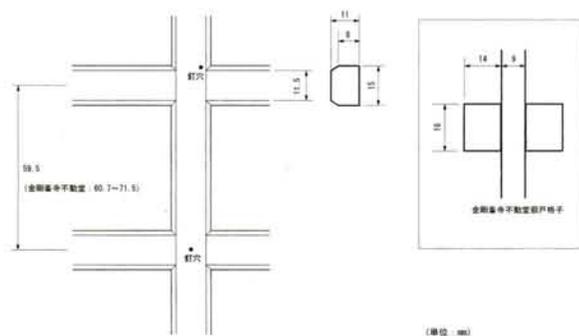
【図⑤】柳之御所遺跡出土格子（4035）

次に部材4035は、その寸法・形状とも金剛峯寺不動堂正面の蓐戸の格子に近い（【図⑤】）。縦材と横材が交差する部分に釘穴が残る点も蓐戸の格子の技法と共通しており、この部材は不動堂にみられるような蓐の一部と推定される。

部材4035は不動堂のものよりもやや細く、しかも面取りがなされており、蓐はきわめて繊細なものであった。ただし、釘位置のズレや、仕口の仕上げの荒さなどから、この部材の精度はさほど高いものではないといえよう。

ところで、不動堂の蓐格子は面取りされておらず、その他にも面取りした蓐格子の事例は見出せていない。ただ、中世の建具では明障子の格子に面取りされているものがある<sup>(14)</sup>など、蓐でも格子に面取りするものもあった

また、葺を用いる建物は、寝殿造住宅はもちろん、金剛三昧院本堂のような仏堂や宇治上神社拝殿のような神社建築、さらに絵巻物をみていくと簡素な板葺建物や茅葺の民家にまで広く認めることができる。建築形式としても檜皮葺の建物はもちろん、『一遍上人絵伝』など絵巻物をみていくと板葺や茅葺の建築にも葺が用いられている。粗削りな仕上げの部材4035から想定される葺は、ごく自然に柳之御所の掘立柱建物使われていたと考えることができる。柱筋が直線に乗らない掘立柱建物では、建具の入る面にねじれを生じるため、引違いの戸よりも、建具にねじれが生じても開閉が容易な葺戸のような建具の方が有利であろう。

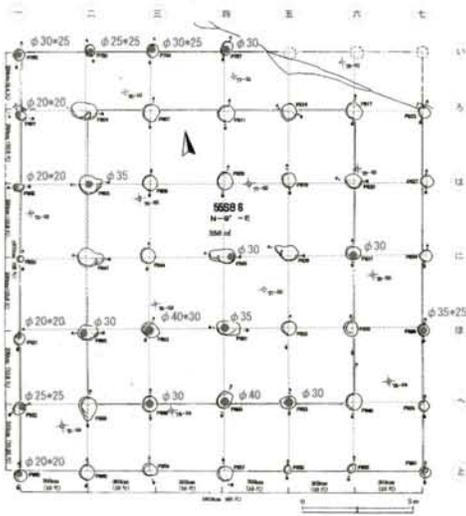
【図⑥】柳之御所遺跡建物55SB6

建物55SB6は6間×6間の平面形式（【図⑥】）をとり、柳之御所遺跡から発掘された遺構ではその平面規模（1間約10尺、南北19.70m×東西18.18m）は最大である。また、この建築は同遺跡の他の建築の例にもれず掘立柱である。以下に、その平面構成の解釈について述べる。

- ① 西の側柱（㊦行の柱P801・P802・P921・P922・P965）がいずれも細いこと、
- ② 西の側柱が東西方向の柱筋からズレていることから、この柱筋は㊦行より東の部分とは区別されるべきと考える。また、東三条殿、後白河院の法住寺南殿など、京都の貴族住宅では背面に北孫庇のつく事例が認められ、西孫庇をもつ建物55SB6は東正面の可能性が考えられよう。

- ① ㊨行㊦列の柱P845が㊨行から東に大きくはずれる
- ② 柱アタリのあるP866・P860・P953の位置が㊦列で直線にのる

ことから、東西方向が梁方向、柱筋から大きくはずれる柱P845が床束になる可能性が高いと考えられる。

こうした推定にもとづくならば、東側の㊦列から㊨列の5間×6間部分は、桁行4間（10.9尺×4間）×梁行3間（10尺×3間）の母屋に四面庇をもうけたもので、その西（背）面に孫庇を付加していたことになる。平泉では、母屋梁行3間の建物として、志羅山地区国衛館遺跡（【図⑦】）において、母屋3×3間の四面に庇をまわした建物が発掘されているが、柱間数や柱間規模からも建物55SB6はこれよりもはるかに大規模である。

ところで母屋梁行3間の建築は、京都の事例をみていくならば、平安宮紫宸殿（9間×3間、四面庇）をはじめ、宮殿の中心建物や最上級貴族クラスの建築にみられる。また、建物55SB6は、位置としても無量光院よりも北になり、しかも概ね金色堂の正方にあたり、『吾妻鏡』注文の「平泉館」に符合する。以上から、この建物55SB6は、平泉館の正殿に相当する中心建物と想定される。

建物55SB6の柱穴底面標高モデルをみていくと、最も浅い柱㊦行㊧列P965は標高27.461m、最も深い柱㊨行㊩列P809は26.935m、両者には50cm以上の標高差がある。建物52SB25をはじめ平泉の掘立柱建物をみていくと、母屋の柱穴が深く、庇が浅いという傾向は認められるものの、志羅山遺跡の建物13SB26では、三間四面の平面をもちながら、母屋柱よりも庇柱の方が深い部分もあり一概にはいえない。

建物55SB6では、西孫庇の一群のものとしてとらえられる柱筋㊦では、㊧列と㊨列で30cm程の高低差があるが、それは一連の流れをもって、順次深くなっていっていることがわかる。同様にみていくと、庇の柱筋に相当する柱筋㊦㊧㊨㊩でも滑らかな高低の変化をもち、これに対して母屋の柱筋㊦㊧㊨では、かなり大きく不規則な高低の変化が認められる点は問題である。同時期の同程度の柱間寸法をもつ建物52SB25では、母屋の柱の底面標高にほとんど差は認められない。

建物55SB6の柱穴底面標高をみていくと、床束の可能性のある㊨行のp809・845・861は母屋柱よりも深い。同じく柳之御所遺跡の建物52SB23では、母屋内に床束とみられる柱穴が認められるが、これは身舎の柱とくらべてかなり浅い（【図⑧】を参照）。床束を深く固定しなければならないとすれば、それはかなり床高の高い建物であったことが考えられる。近年、毛越寺南大路周辺で発掘された高屋宝蔵とみられる遺構も、基本的には総柱建物である。

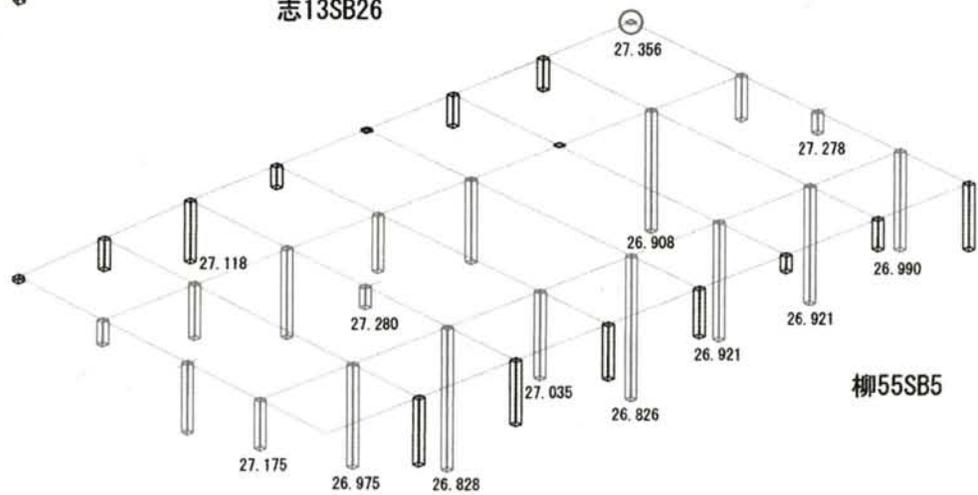
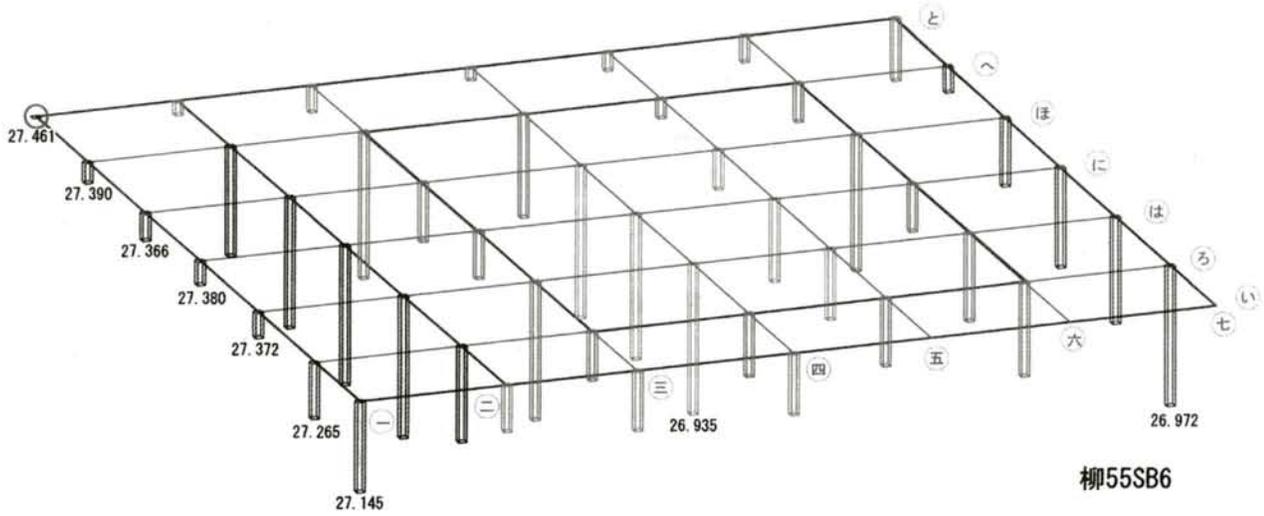
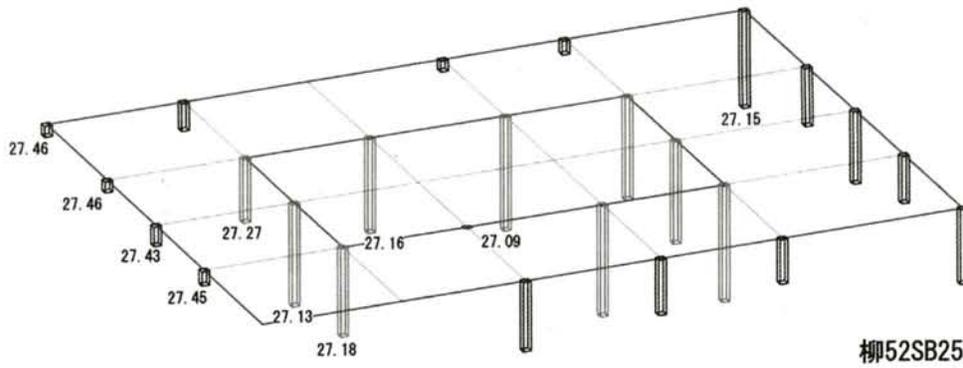
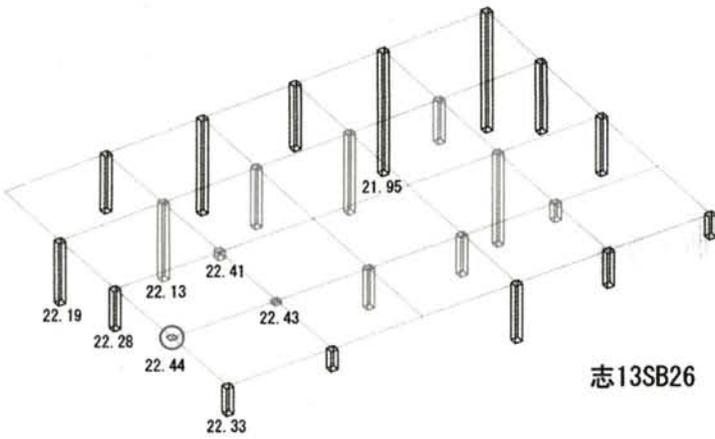
【図⑧-1】平泉掘立柱建物柱穴底面標高モデル その1

凡例  
 \* 図中の数値は海拔 (m) を示す  
 \* ○印は基準 (図中で深さ 0m) となる柱  
 \* 柳 52SB25、柳 52SB23 には基準となる柱が複数存在するため、0mとして表現していない。

建物について、平面形式と柱穴底面標高とをあわせてモデル化したのが【図⑧】である。

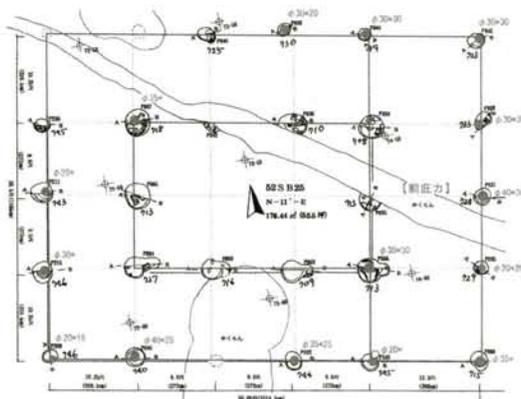
【図⑨】柳之御所遺跡建物52SB25

建物52SB25は四面庇であるが、南・西・北面の庇梁行柱間がおよそ10.5尺であるのに対し、東面の庇のみが梁行12尺以上もある点に注意したい

一つには東面が振隅の入母屋造と考えることもできるが、それにしてもあまりにも寸法差が大きい。また、平泉には同様な特徴をもつ四面庇の建物として、志羅山遺跡の建物13SB26がある（【図⑩】）。この遺構では、東西の平側の庇の梁行は6.9尺であるのに対し、南北の妻側の庇の梁行は7.6尺と、妻側の方がかなり大きい。

こうした平面的な特徴は、前掲京大本『年中行事絵巻』板葺建物にみられるように、妻面に継破風をもちいて庇を付加した建築のものと考えられる。すなわち、この板葺建物は妻面四間であるが、妻の扱首組の下中央にそれを受ける柱が描かれることから母屋梁行2間と判断され、その平側両面に庇を設けた切妻造の屋根のさらに妻面に、継破風を用いて庇を付加したものである。このように庇を設ければ、その梁間寸法は側面の庇の梁間寸法に影響されることなく、自由に設定することができる。建物52SB25は、東面の庇が他の庇からは独立し、継破風をもちいて取り付けられたものであったと考えるべきであろう。志羅山遺跡の建物13SB26は、南北両妻面に継破風の庇を設けていたと考えられる。

また、絵巻物では上記の『年中行事絵巻』の2例において、いずれも妻面の正面に門を構えているように、継破風の庇を設けた妻面が正面となる場合がしばしば認められる。建物52SB25も東が正面であった可能性が浮びあがってくるが、近接する同時期の建物55SB6も東が正面と推測され、両者が密接に関係していたことが想定される。

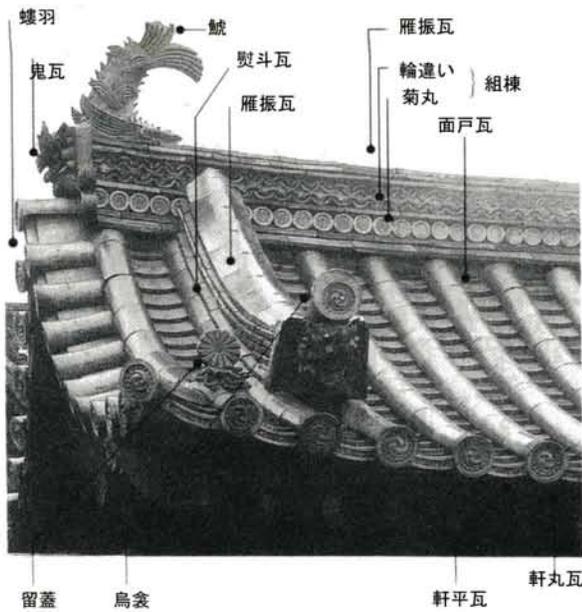
第6図 屋根瓦名称図 (森2001より転載)

瓦（雁振瓦）・平瓦（熨斗瓦）・面戸瓦が必要であるが（第6図）、鬼瓦が約3点、割り熨斗瓦と考えられるものが約5点、さらに降り面戸瓦と考えられるものが1点。仮に薨棟であるならばそのほとんどが道具瓦であるのに出土量に対してあまりに道具瓦の割合が少ないのではないだろうか（第7図）。熨斗瓦が平瓦を割って用いる‘割り熨斗瓦’と考え、判別が困難であると考えても300点近い出土量の中で面戸瓦がほとんどないのは腑に落ちない。また、上原氏の言うように柳之御所遺跡で中心建物と考えられるSB-4（第5図）という巨大な建物の薨瓦として用いられたのならばわざわざ23SG-1の園池（第5図）を渡った反対側の4C-2井戸を瓦溜りのようにしていることにも疑問が生じる。さらに、軒瓦を見る限り4C-2井戸に瓦が捨てられ、瓦溜りとしていることは瓦建物の破却を意味する。4C-2井戸は出土かわらけから1180年代と考えられ、4C-2井戸を埋めるようにその後に園池を拡大しているため、藤原秀衡存命中に瓦葺建物が破却されていることになる。これは鎌田氏の述べるように、藤原秀衡が従五位下鎮守府將軍に任官され、柳之御所遺跡の中心建物において公的な場、政治的な場あるいは居住者の地位表象として‘薨瓦’を採用されたためと考えるならば、藤原秀衡存命中の薨瓦建物の破却は考えにくいのではないだろうか。

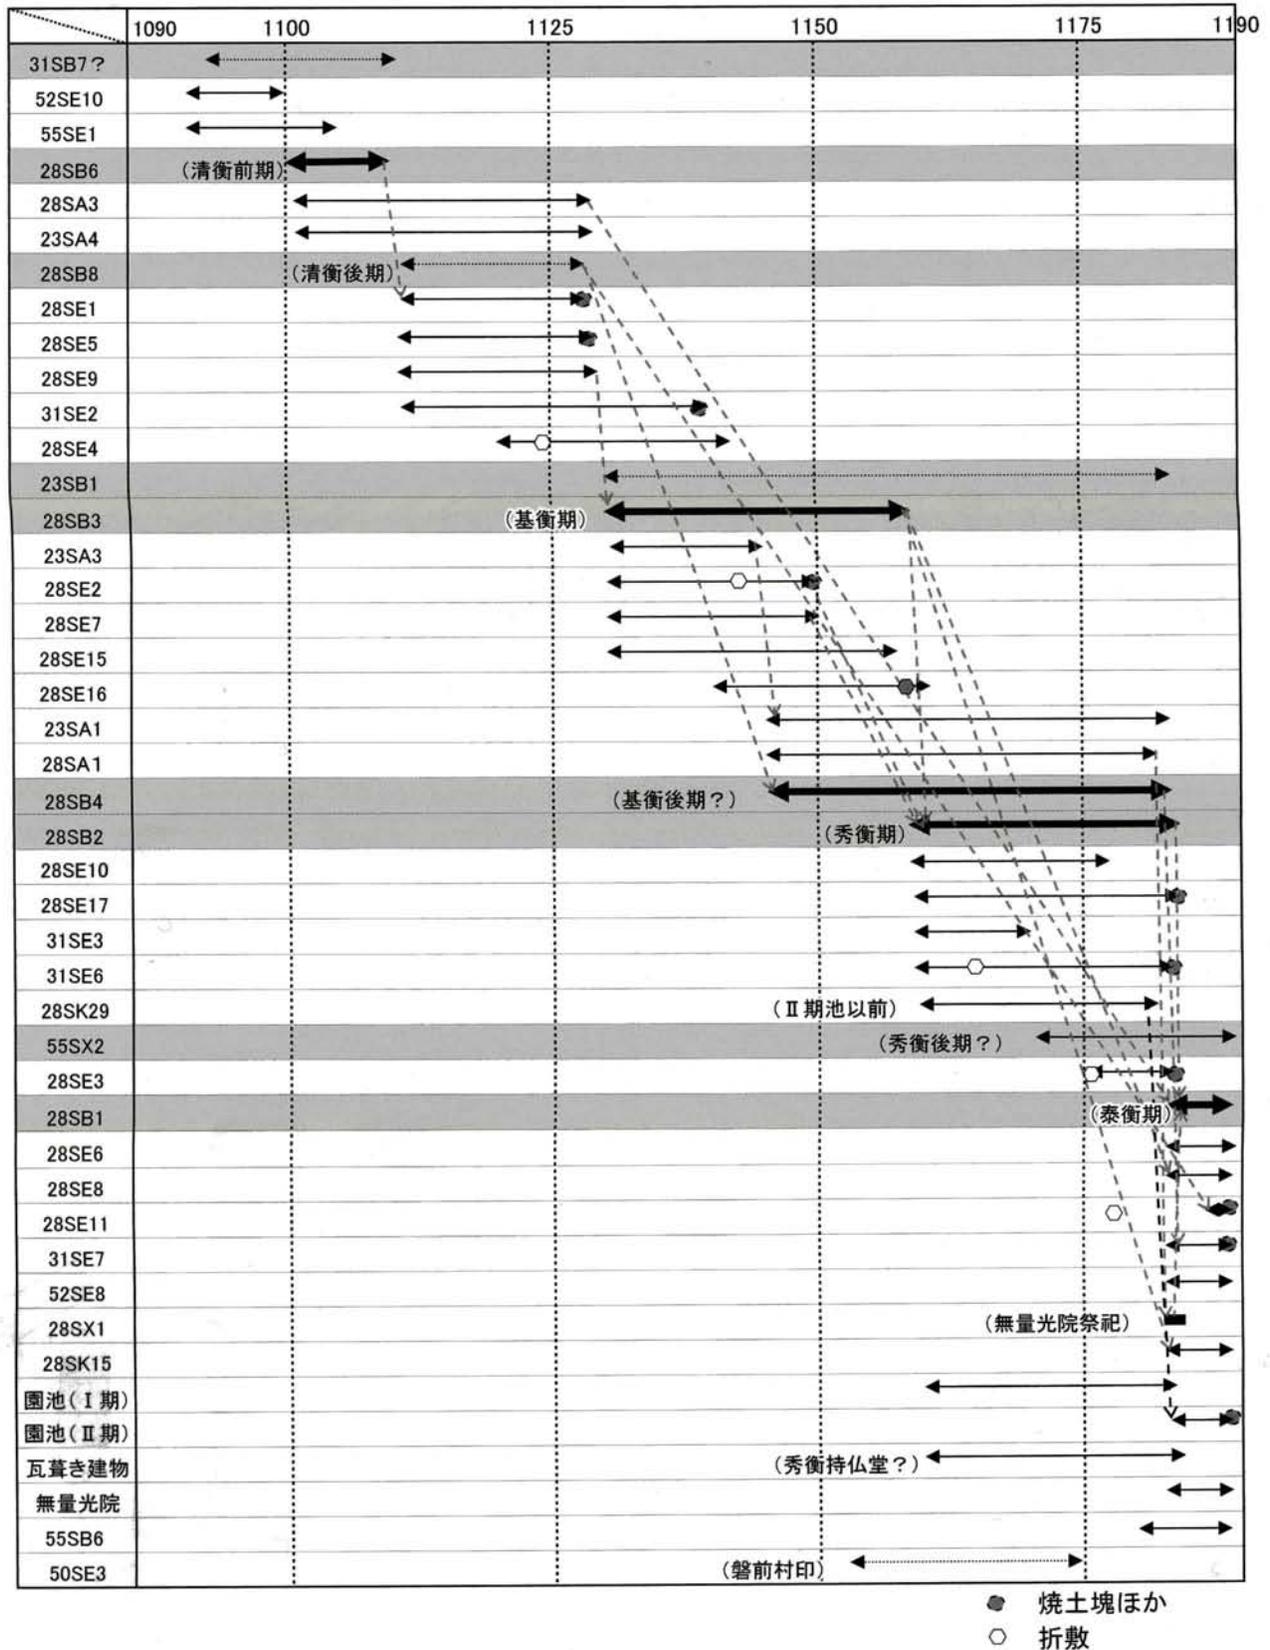
図3 柳之御所遺跡中心域の遺構変遷案

遺構から遺構に延びる破線矢印は、表1に示した重複関係を矛盾なく解釈したもの。  
 アミがけは建物跡。太い矢印は、整備との関係で特に重視したもの。破線矢印は、不明確なもの。  
 折敷印は、辺材部を有する出土折敷の年輪年代測定値。焼土塊は遺構埋土中に焼土、焼壁土等の含まれるもの。

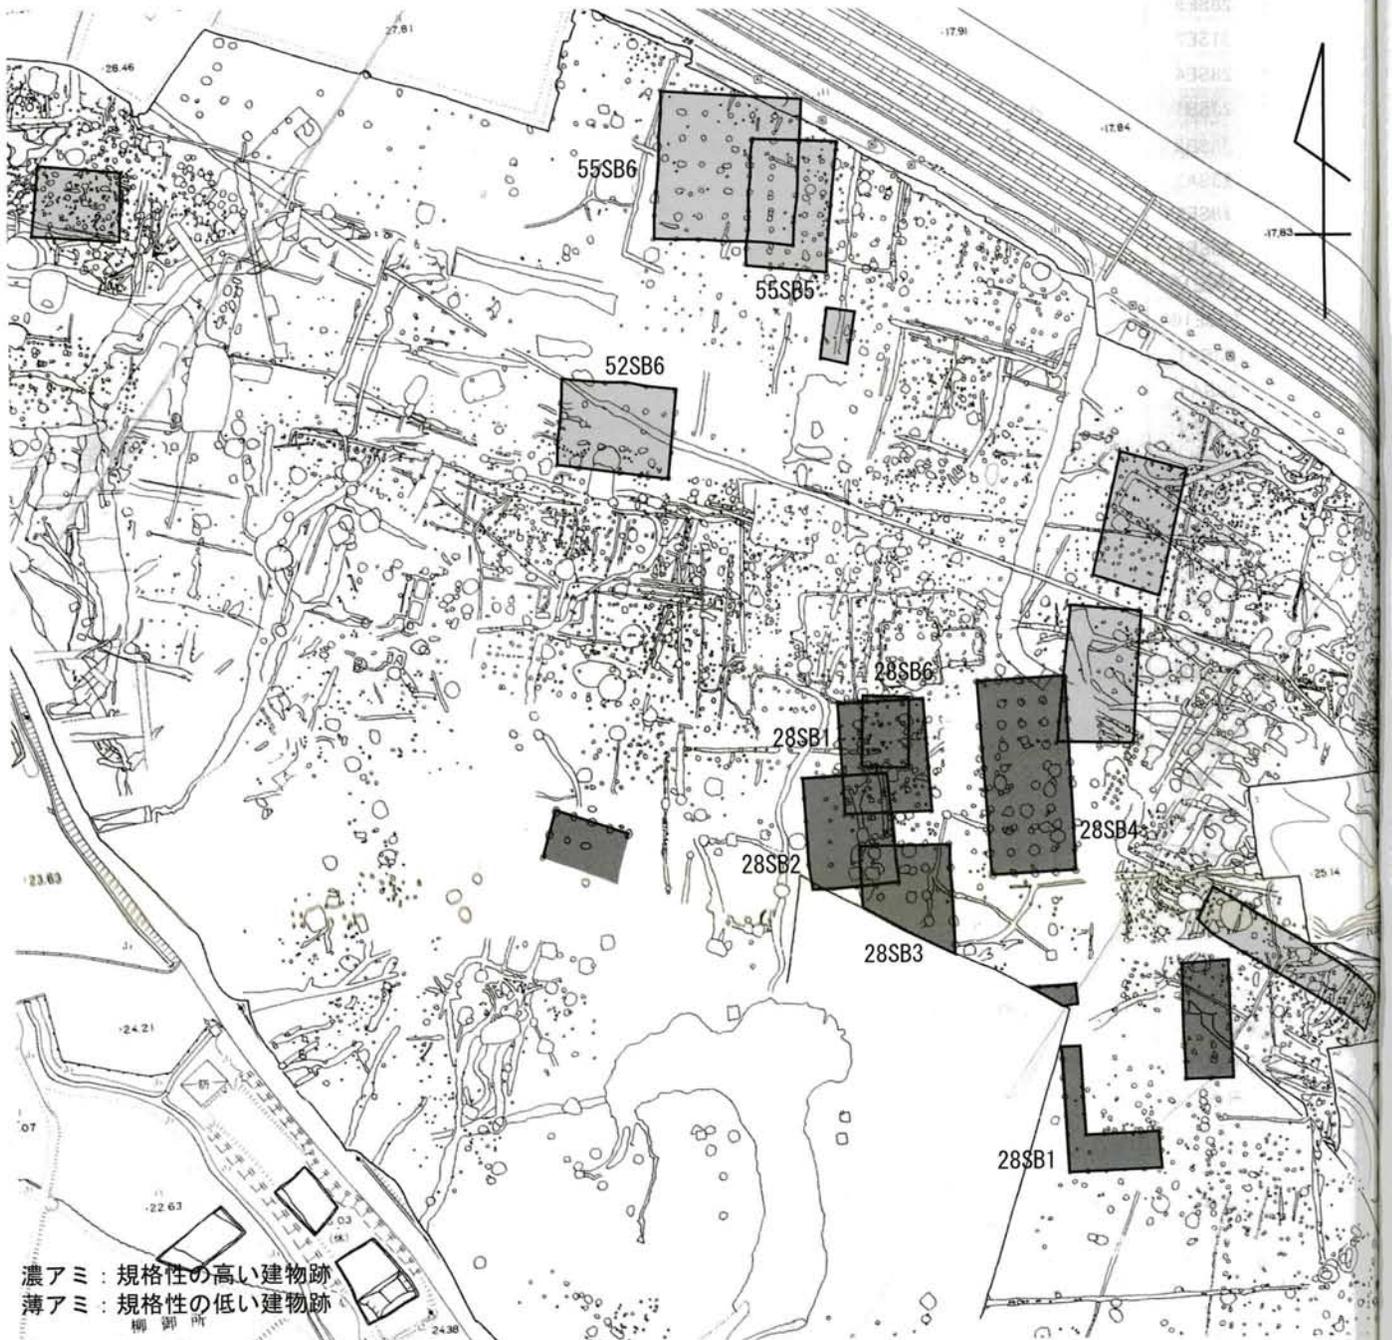
図4 柳之御所遺跡堀内部掘立柱建物の規格性

ア 均一の間尺を有する建物が園池周辺にのみ認められること(図4)

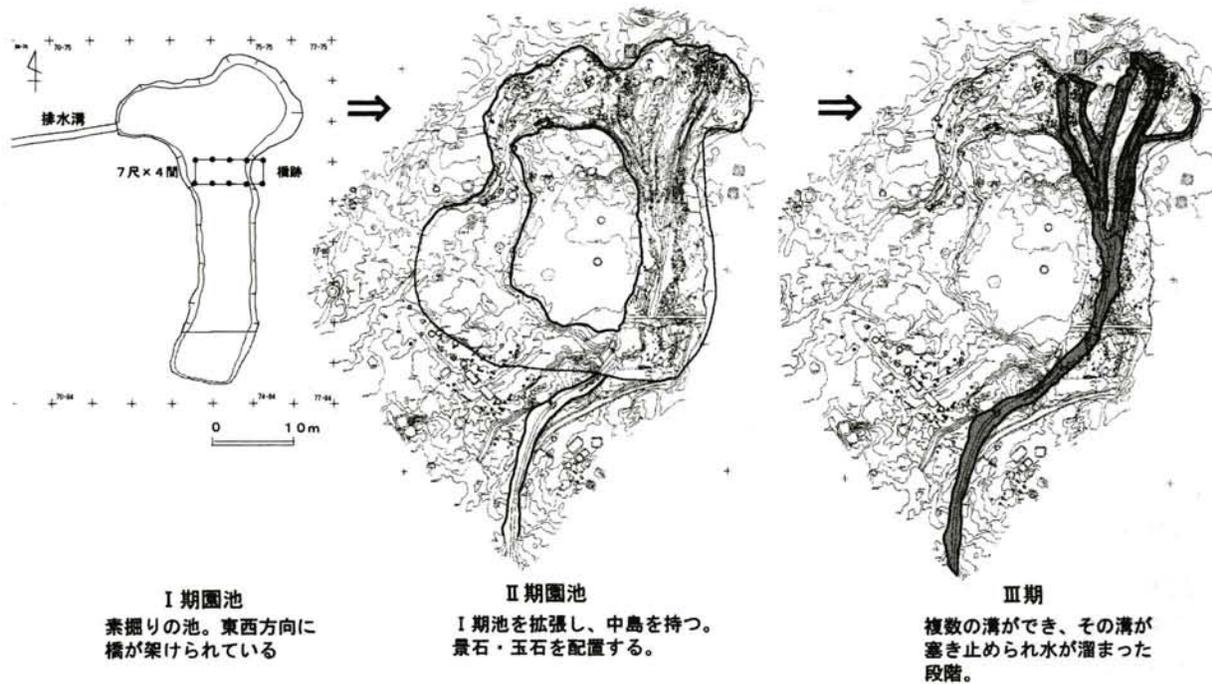
図5 柳之御所遺跡園池(23SG1)の変遷(概念図)

I期園池：最初に構築された園池である。景石や州浜の敷石を伴わない素掘りのものである。南北に細長い形状で、北側でやや広がりをもつ。西側に延びる木樋をともなう暗渠が排水施設として確認され、堀に流していたと考えられる。給水は不明確であるが、園池北端部での湧水を利用した可能性がある。ほぼ東西に1間×4間の橋状遺構が確認されている。

II期園池：I期園池を拡張し、中島を有するドーナツ状の形状に造り替えたものである。遺存状態は良くないが、園池北側と中島北側に景石が配され、池底には小礫が敷かれ、さらに州浜を形成したと考えられる。給水は北端部の湧水を利用した可能性があり、石組み施設が認められる。ほかに、北側からの遺水状の溝跡が

確認されているが、給水源についての検討が十分ではない。排水は南西方向に延びる溝跡で、堀に流していたと考えられる。I期園池で確認された橋状の施設は伴っていない。

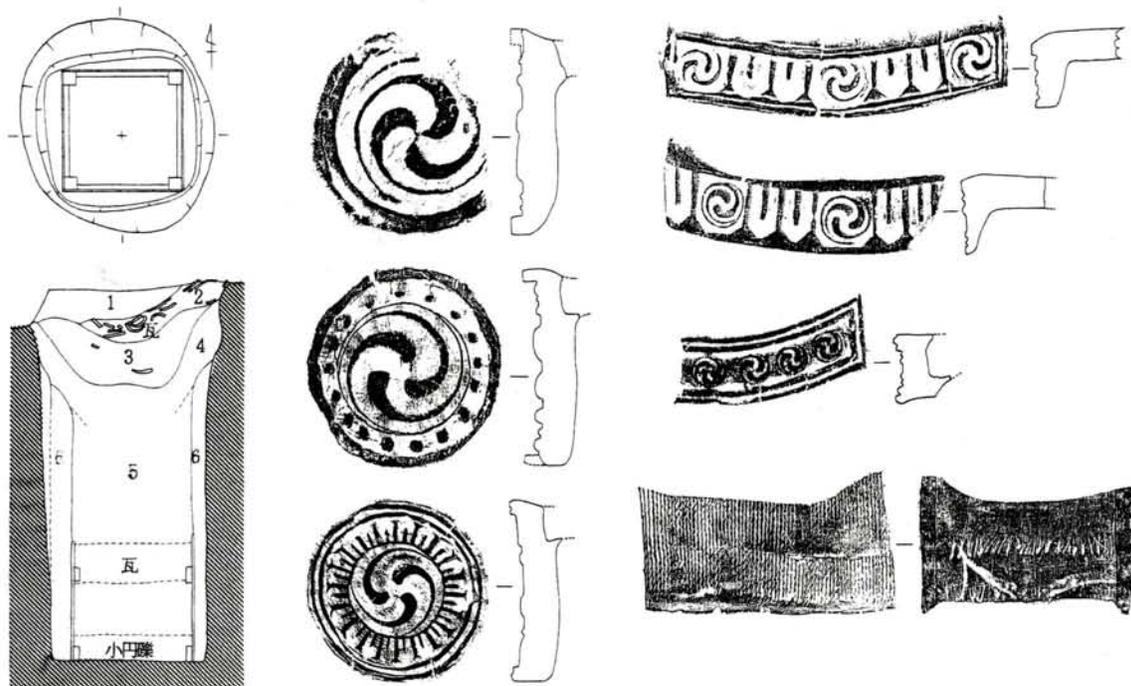
図6 柳之御所遺跡第13次調査4C-2井戸状土坑(左)と出土した瓦(右)  
縮尺不同 平泉町教育委員会(1994)第7、27、28図より作成

柳之御所遺跡出土瓦からは少なくとも2時期が考えられる。それは第1群と第2群及び第3群に分けられることによる。その根拠は瓦葺建物廃絶時期と考えられる4C-2井戸（第5図）から出土するか否かである。4C-2井戸は、柳之御所遺跡西よりの住宅密集地における第13次調査で検出された遺構である。この井戸は地表下10cmで検出され、上端では直径1.5mの円形、中程では直径1.2mの隅丸方形となり、下層で井戸枠が検出されている。4C-2井戸内の堆積層のうち、瓦の堆積は上下2層に分かれて2m離れて確認され、瓦の破片出土総数は700個以上とされる。

また、4C-2井戸より出土した手づくねかわらけ（大皿）5点の口径平均値（137.4ミリ）も、このことを補足する。すなわち、橋の付属するⅠ期園池は1160年ごろに持仏堂とともに構築され、1180年代に中島を持つⅡ期園池への造り替えとともに、持仏堂が破却されたと考えられるのである。この間は、ほぼ秀衡期に相当する。

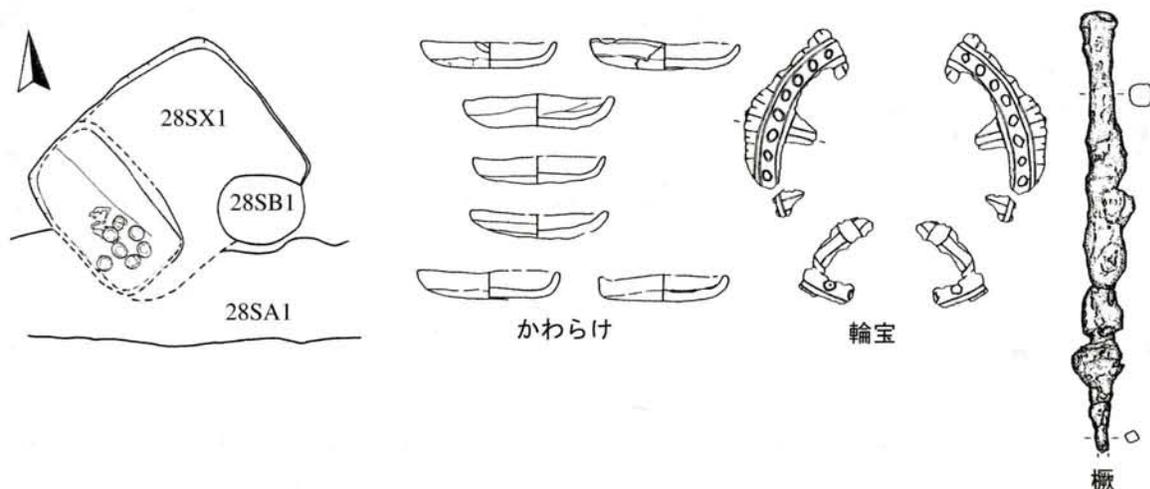
図7 28SX1土坑(左)及び出土遺物(右)

28SX 1土坑（図7）は、堀内部地区のほぼ中央に位置し、28SA 1と北辺の東端付近で直接重複している。
